1999年8月19日三重県員弁郡藤原町で発生した土石流とその後の対応

牛山素行(京都大学防災研究所) 林 拙郎 川邉 洋 粟飯原篤史(三重大学生物資源学部)

平成 12 年度砂防学会研究発表会概要集

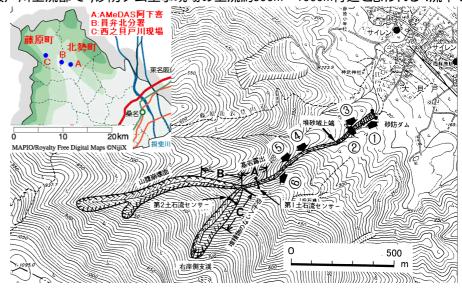
図1 西之貝戸川付近概略図

今回の土石流の発生地点は,西之貝戸川上流部で,砂防ダム工事現場の上流約600m~1000m付近と思われる.流下し

た土石流のうち,4000~5000m³程度はほぼ完成していた高さ9m,幅54mの砂防ダムで捕捉され,砂防ダムを越えたものは1000~2000m³程度と思われる.砂防ダム堆砂域上端から上流側約400m程にわたって,渓床・渓岸に土石流堆積物が確認できる.この付近の渓流幅は8~10m程度であり,現地の状況から平均堆砂厚を仮に1mと仮定すると,渓流沿いに堆積している土砂量は3200~4000m³程度となり,生産土砂量の合計は約8000~11000m³程度と思われる.
