## 川に見る地域の特徴 - 諏訪市街地を例として -

牛山 素行

この文書は、「信州地理研究会編(共著)、2002:長野県の自然と暮らし、信濃毎日新聞社」に収録された、著者の原稿を元に、書式を多少変更したものである。

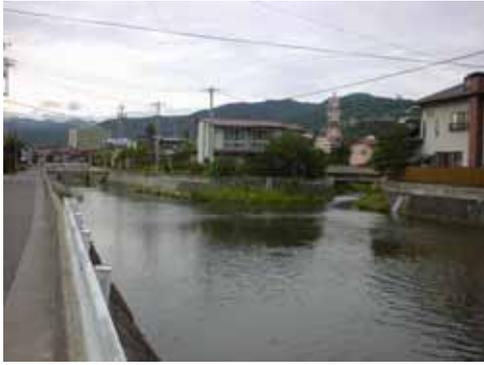
F 地点 流れの向きは手前から奥へ

この少し不思議な 2 つの川をもっとよく観察するため、上流側に向かって歩いてみましょう。中門川に沿って 500m ほど歩くと 2 つの川はさらに接近し、中門川の橋のすぐ先に衣の渡川の橋が見えるような場所(図中 D)があります。更に 100m ほど行くと、川幅が少し広がったところがあり(通称「三ツ又」、図中 F)、ここで 2 つの川は 1 つになってしまいます。常識的な川の姿と逆になっているのです。F 地点から 50m ほど行くと、右手に帯状の緑地が見えます(G 地点)。しかし、ただの緑地ではなく、この部分は周囲より窪んでおりほとんど流れのない川のようにも見えます。G 地点から 50m ほど行くと、幅 10m ほどの川(H 地点、上流側が角間川、下流側が島崎川)を渡りますが、この地点でなんと中門川はこの川と平面交差しています。これらの不思議な光景を生み出した理由はいくつかあります。

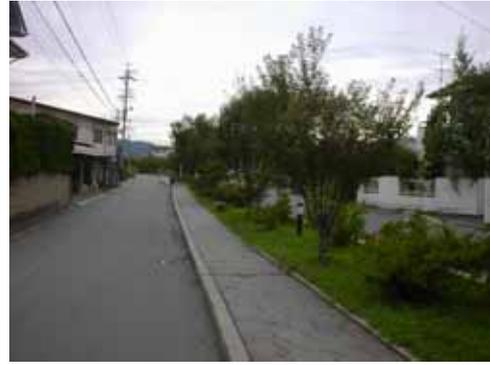
G 地点 中央の帯状緑地部が低くなっている

G 地点の帯状緑地は、旧島崎川の跡です。現在の島崎川は改修され、角間川と島崎川が 1 本の連続した河川になっていますが(H 地点)、かつては角間川が F 地点に流れ込み、G 地点で島崎川が分岐する形態でした。I 地点の帯状の空き地がこの頃の角間川の跡です。このような複雑な形態であったため、豪雨時にこの付近および上流側は災害が起こりやすく、特に 1983 年

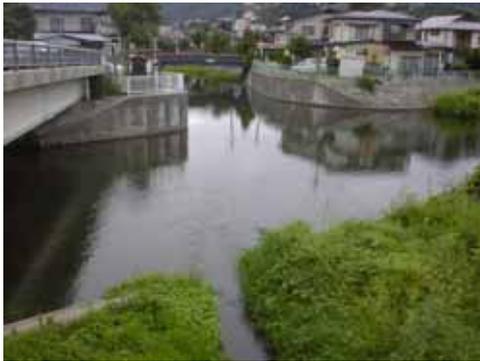
H 地点 左右が角間川，奥と手前が中門川

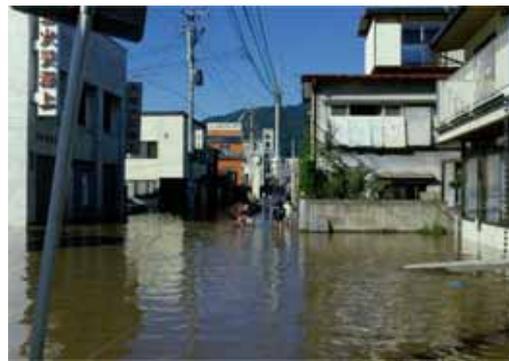
1983 年 9 月 29 日の諏訪市街の浸水状況

この豪雨災害の際には、諏訪湖が氾濫し、中央本線と県道岡谷・茅野線の間の平坦部のほとんどが浸水しましたが、高島城周辺と、上諏訪駅付近から高島城に向かう道の周辺(図中 B~C)は浸水を免れました。これは、この付近が江戸時代に諏訪湖の水位が下がるより前からの陸地であり、先に観察したように、周囲より若干標高が高かったためです。
