平成29年7月九州北部豪雨による人的被害発生状況・発生場所の特徴(速報)

静岡大学防災総合センター

牛山 素行

この資料は、2017年8月上旬時点の情報をもとに緊急にとりまとめたものであり、不確実な内容が含まれます。数値や見解は今後変更される場合があります。

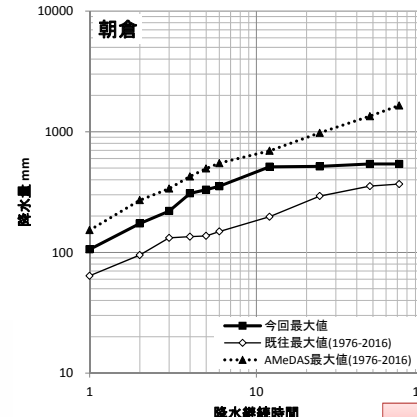
2017年九州北部豪雨 過去の記録 との比較

AMeDAS観測所最大値記録更新状況

(2017年7月5日 統計期間20年以上)

- 1時間降水量: 1ヶ所(福岡1)
 - 3時間降水量: 2ヶ所(福岡2)
 - 24時間降水量: 1ヶ所(福岡1)
 - 72時間降水量: 1ヶ所(福岡1)
- 更新観測所数はごく限定的. 量的にはかなり大.

一部で全国全地点の最大値に匹敵する豪雨が発生

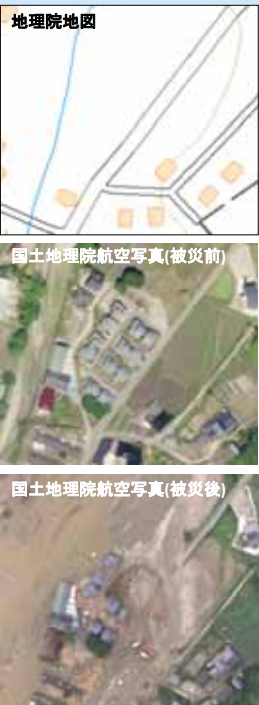
航空写真からの流失家屋判読

- 「流失」家屋
 - 「犠牲者が生じ得るような激しい外力が作用した」家屋。以下のいずれか。
 - 基礎より上の部分、または基礎も含めて完全に流失(建っていた場所からほかの場所に移動)し、どこにも建物の形状が確認できない
 - 基礎より上の部分、または基礎も含めて完全に流失したが、流失先に建物の原型を一部でも残している
- 利用資料
 - 国土地理院が7月13日現在で公表している航空写真とゼンリン住宅地図。
 - 災害前後の航空写真を比較し判読。
 - 対象家屋は、住宅地図で人名、事業所名、地番のいずれかが書かれている建物。
 - 同一世帯の複数建物が被害の場合1。「棟数」ではなく、箇所数あるいは世帯数。
- 原因外力
 - 航空写真の被害状況や地形図、標高から、以下の方針で判読・分類。
 - 山地河川洪水起因の可能性が高い(以下「洪水」)
 - 家屋を破壊したと思われる流れの勾配が、流失・変形家屋の直上流側で約3度未満
 - 洪水と土砂の中間的なもの(「洪水or土砂」)
 - 同、勾配が約3度~約10度
 - 土石流・崖崩れ起因の可能性が高い(「土砂」)
 - 同、勾配が約10度以上

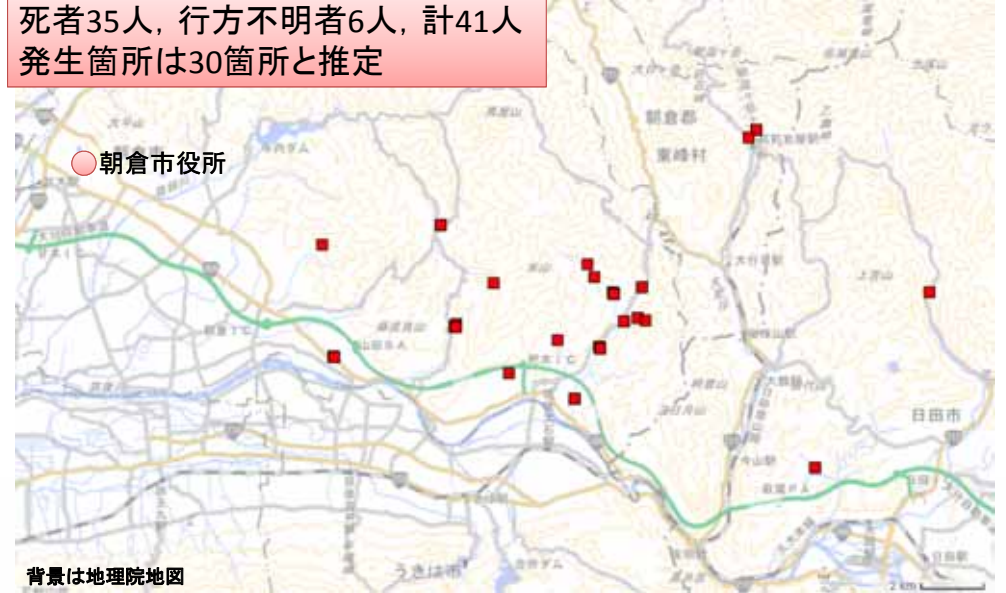
死者・行方不明者の推定発生箇所

死者35人, 行方不明者6人, 計41人
発生箇所は30箇所と推定

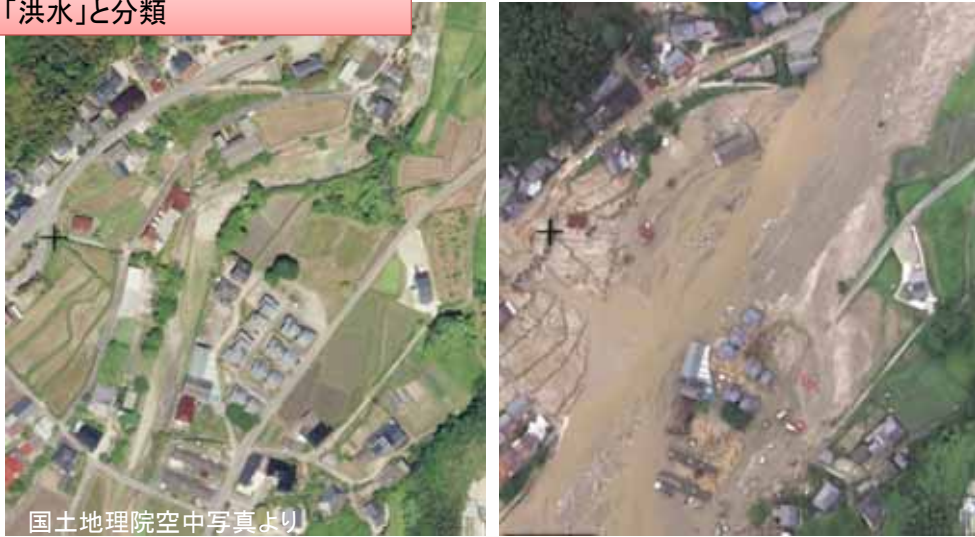
朝倉市杷木星丸

山地河川洪水で多数の住家が流失

流失14箇所，死者4人，不明1人
「洪水」と分類

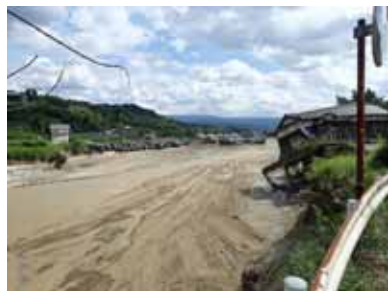
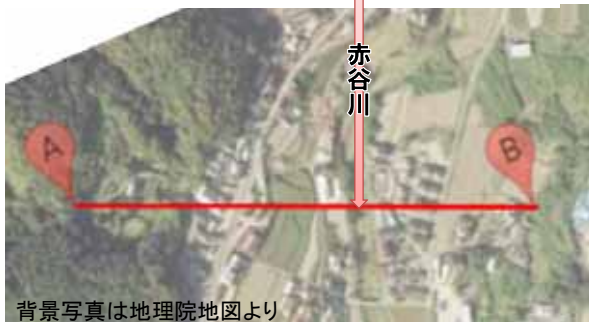
朝倉市杷木星丸

低地(谷底平野)部全体を洪水流が流れ，家屋が流失

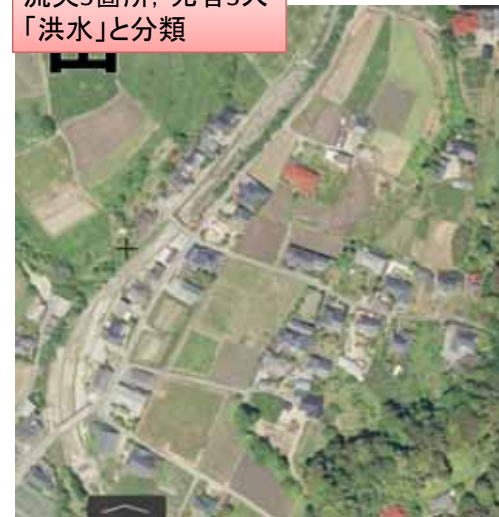
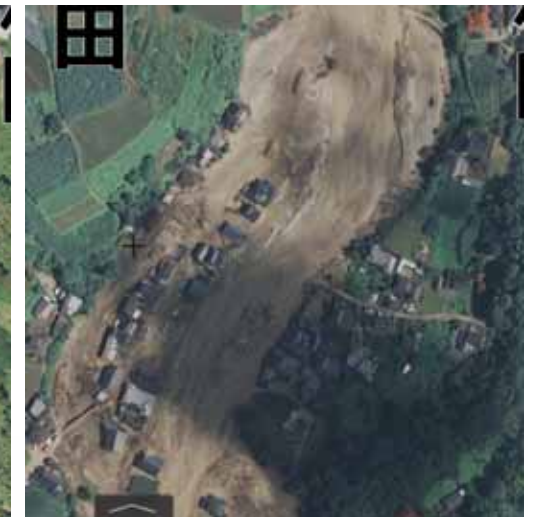
朝倉市杷木林田

河道が大きく移動・新たな地形の形成

流失5箇所，死者3人
「洪水」と分類

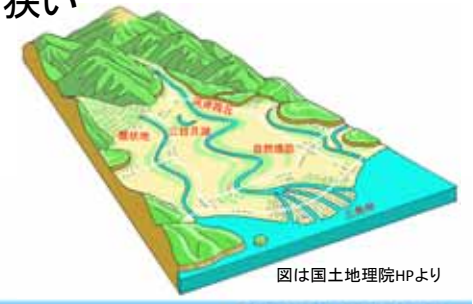
山地河川洪水

- 流れる水の力
 - 流速が速く・水深が深くなるほど大きくなる
 - 流速
 - 勾配が大きく・水深が深くなるほど速くなる
 - 山地河川
 - 勾配が急で、流れる幅が狭い
 - 水深が深くなる
 - 水の力が強くなりやすい
- ↓
- 河川沿いを破壊しやすい

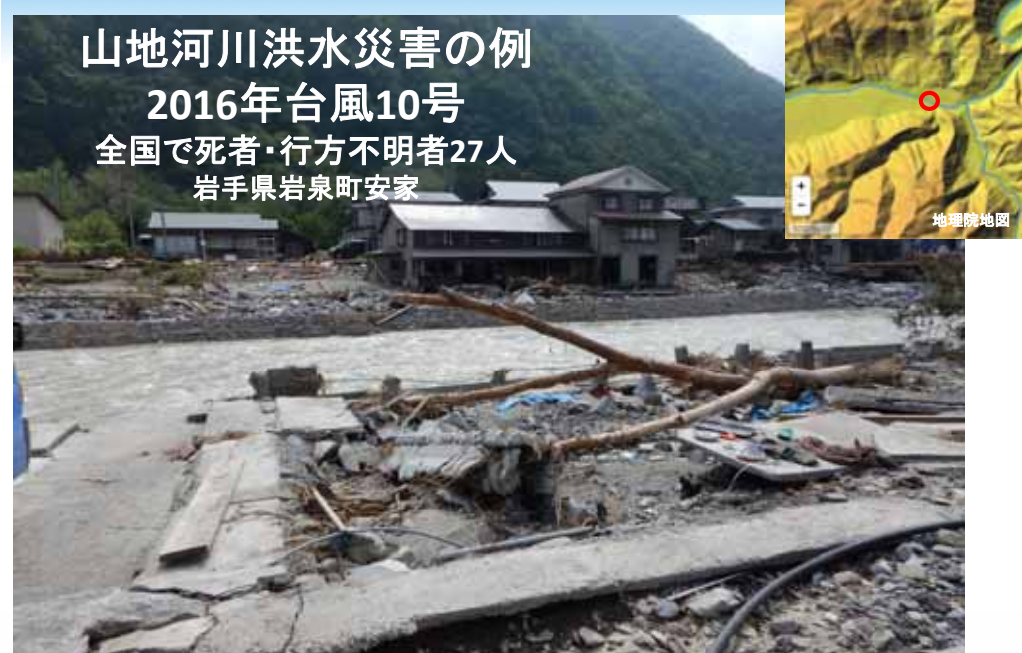
岩手県岩泉町安家

岩泉町安家。家屋1棟が完全に流失，1人が行方不明。いったん避難した後自宅に戻った模様。対岸でも住家2棟が流失したが人的被害はなし。

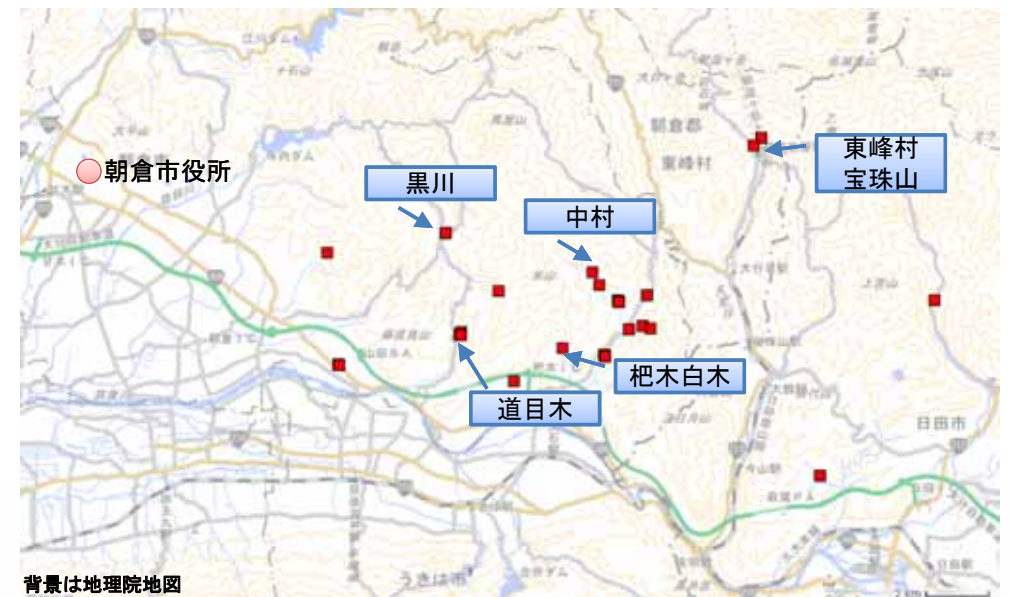
土砂災害により家屋流失, 人的被害

主に土石流だが比較的緩傾斜(やや洪水に近い)

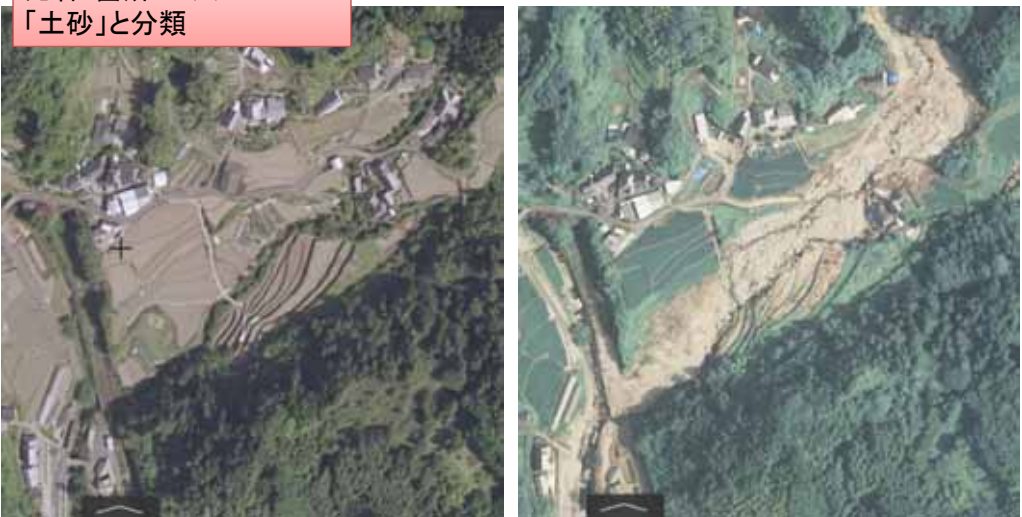
東峰村宝珠山

土石流と思われる住家流失

流失3箇所
死者2箇所で3人
「土砂」と分類

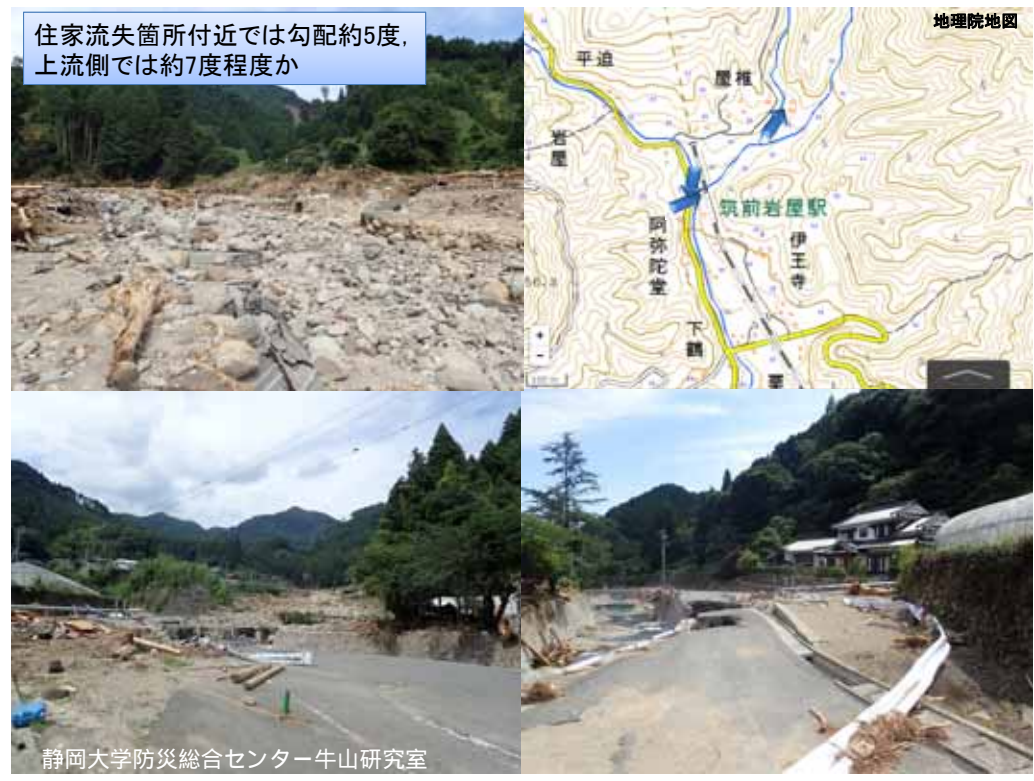
住家流失箇所付近では勾配約5度, 上流側では約7度程度か

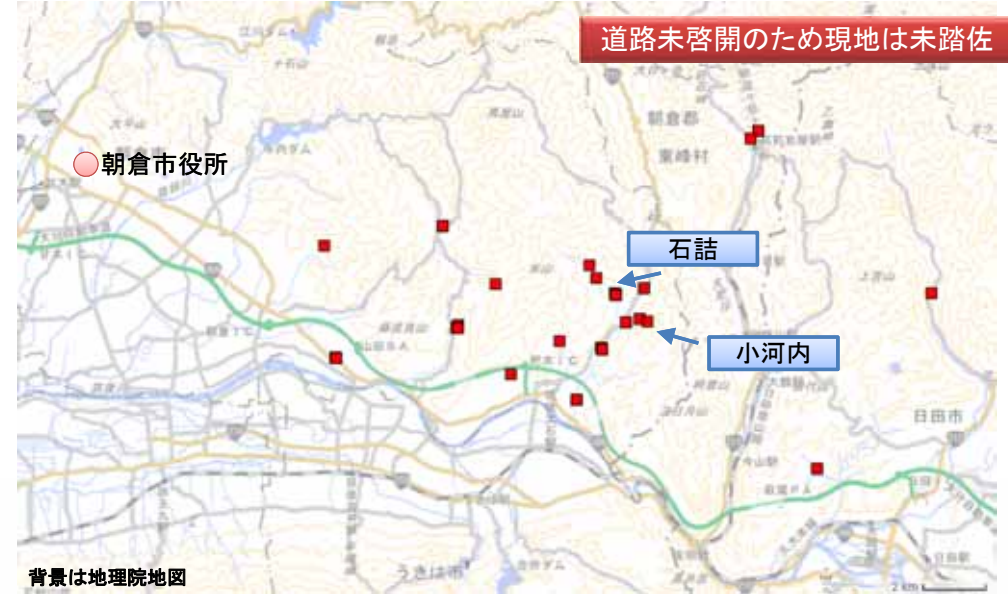
かなり洪水に近い土砂災害(勾配3度前後)により家屋流失, 人的被害

道路未啓開のため現地は未踏佐

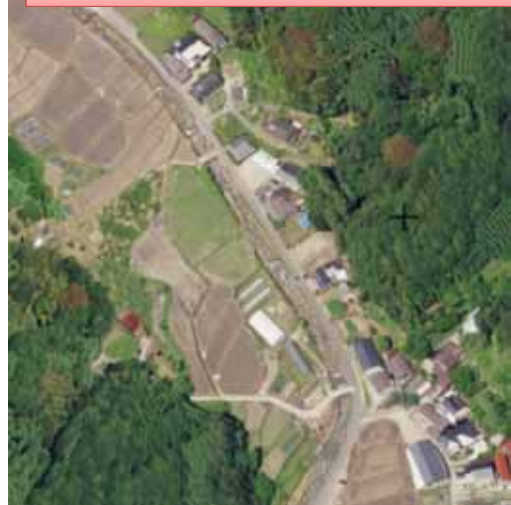
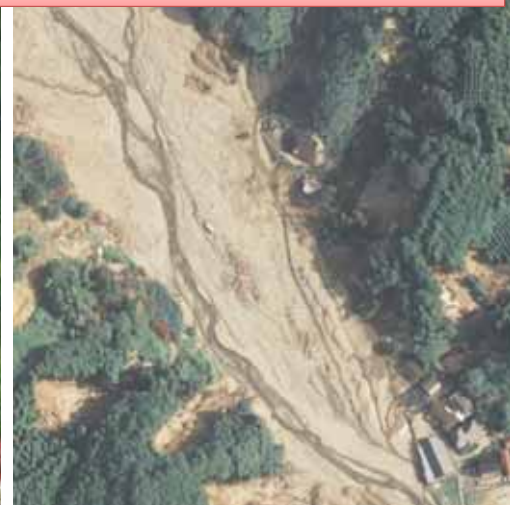
かなり洪水に近い土砂災害(勾配3度前後)により家屋流失, 人的被害

朝倉市杷木松末・石詰. 流失十数箇所, 死者4人, 不明1人. 「土砂」と分類

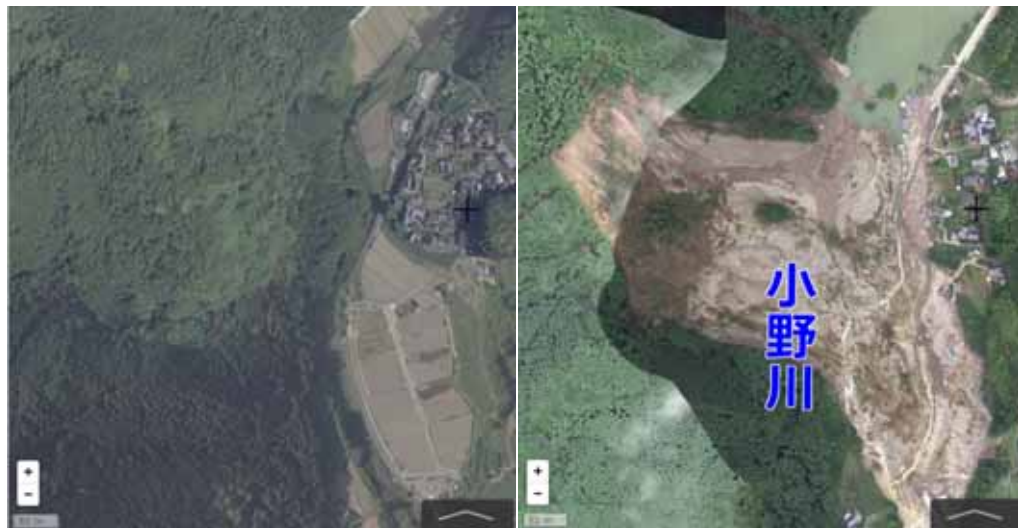
日田市小野

大規模斜面崩壊

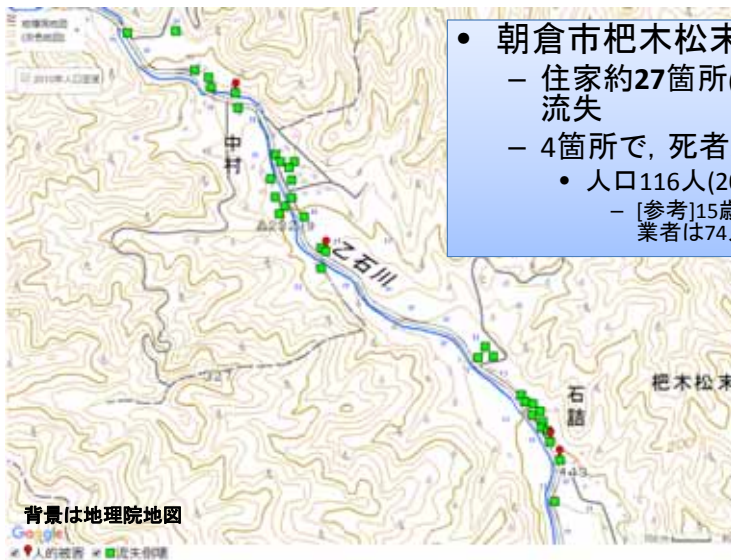
避難自体は積極的に行われた可能性も示唆される

- 朝倉市杷木松末(石詰・中村)
 - 住家約27箇所(空き家含む可能性)が流失
 - 4箇所, 死者5人, 行方不明2人
 - 人口116人(2010国勢調査)
 - [参考]15歳未満・非就業者・自宅就業者は74人

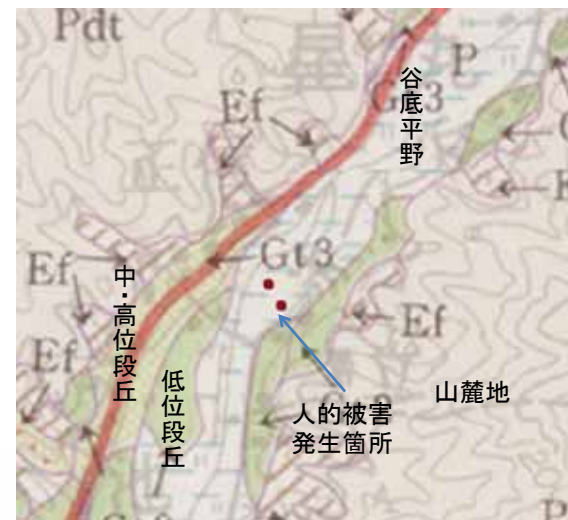
地形分類図・航空写真などから 人的被害発生箇所の地形を判読

- 5万分の1都道府県土地分類基本調査の地形分類図「吉井」(福岡県版), 「吉井」(大分県版)
- 国土地理院(地理院地図)の, 地形図, 治水地形分類図(一部地域のみ), アナグリフ, 陰影起伏図
- これらを参考に, 人的被害発生位置の地形を判読
