2002年7月9日～12日の台風6号による豪雨災害の特徴

Characteristics of Heavy Rainfall Disaster Caused by Typhoon 0206 from July 9 to 12, 2002

牛山素行*

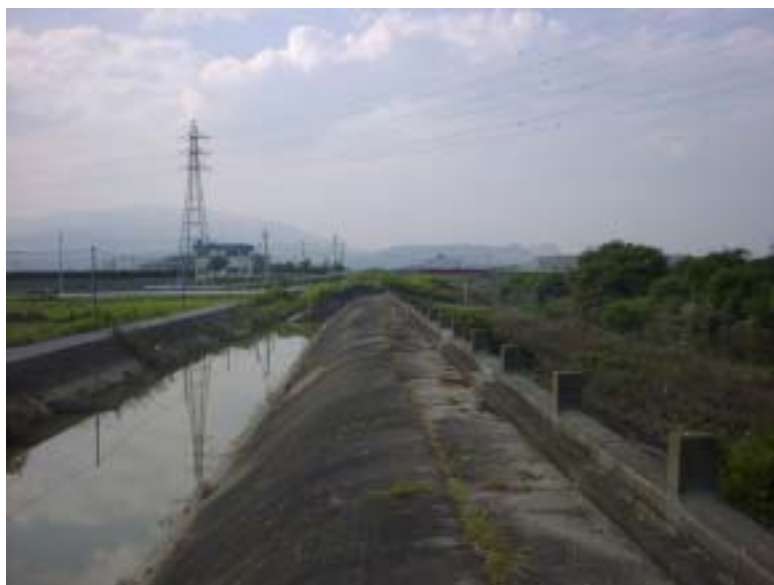
写真 2 大谷川洗堰付近

7月20日, 筆者撮影 . 右が大谷川 . 前後の堤高より1m程低くなっている .

この出水によって、一級河川の破堤は生じなかったが、内水などによって各地で浸水被害が生じた。特に、大垣市荒崎地区(合併前の旧村名、現地名では長松町、荒川町付近)では、大谷川の洗堰からの越水によって浸水被害が生じ(写真1, 写真2)、住宅地のある付近でも1m以上の浸水が見られた(国土政策総合研究所水害研究室、2002)。大垣市の床上浸水は327棟、床下浸水224棟であり(7月23日岐阜県資料による)、その多くが荒崎地区での被害のようである。荒川町の西側の十六町には輪中堤と陸閘があり、これらの効果によって十六町への浸水は生じなかった。1998年高知豪雨災害の時などにも問題となった、越流堤、洗堰などの、「堤防を水が越えることを考慮して建設されている構造物」に関して、今後一般の関心を深めていく必要があると思われる。

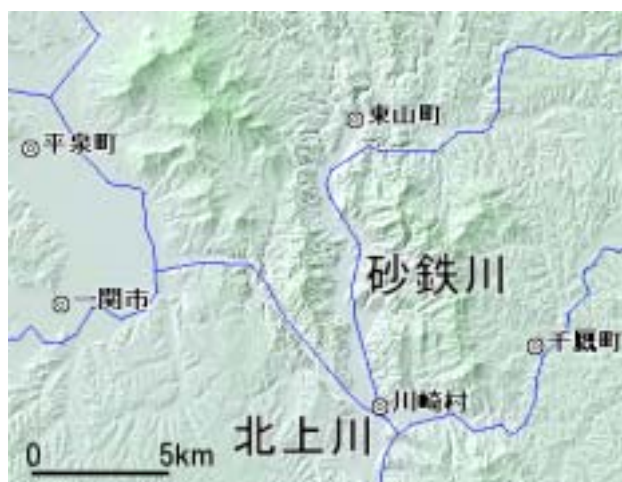
写真 3 7月11日朝の東山町役場付近の浸水状況

東山町役場撮影 .

もっとも被害が大きかったのは、砂鉄川流域の東山町で、住家半壊2棟、床上浸水382棟、床下浸水195棟の被害を生じた(7月22日付岩手県資料による)。市町村別の床上浸水数では、おそらく今回の事例で最大の被害である。東山町の世帯数は平成12年国勢調査によれば2,277世帯であり、岩手県資料によれば今回の被害では棟数=世帯数であるので、全世帯の25%が浸水被害を受けたことになる。砂鉄川では、7月11日午前2時頃から水位が急激に上昇しはじめ、町中心部で砂鉄川に合流する猿沢川の増水もあり、浸水が生じ、11日午前6時45分に、町役場のある長坂地区と、松川地区に避難勧告が出された(写真3)。人的被害はなかったが、東山町内だけで少なくとも7名がヘリコプターで、21名がボートで救出された。

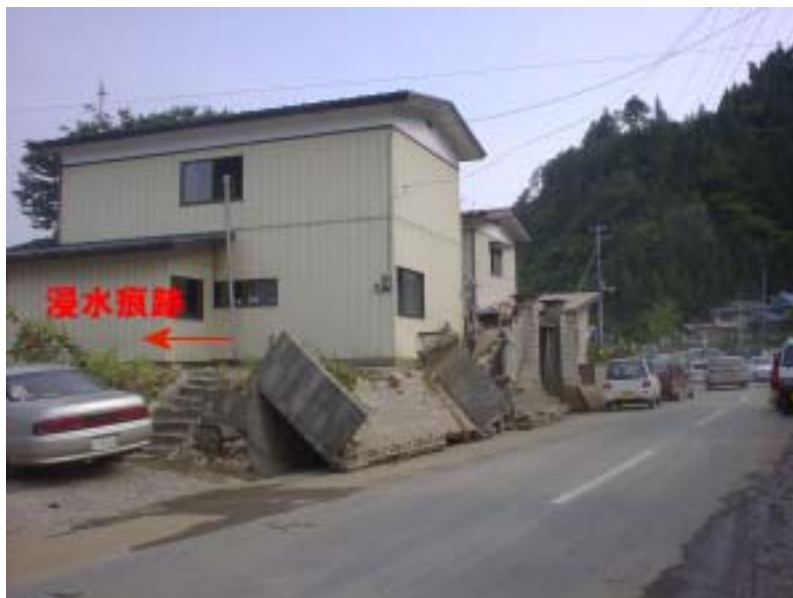
写真 4 JR 陸中松川駅付近の浸水家屋

以下、写真は筆者が7月13日に撮影。1mほど地盤をかさ上げしているが床上まで浸水。ブロック塀が流水によって破壊された模様。

筆者が7月13日に現地調査したところ、最大浸水深は、長坂地区の町役場付近で1.5m前後、やや下流のJR陸中松川駅付近では2m以上に達し、地盤を1m程度高くしている民家が床上浸水しているケースも見られた(写真4)。また、東山町付近の砂鉄川、猿沢川ともに、破堤したような箇所は確認できなかったが、ほとんど無堤区間と言ってよいような場所も多く、

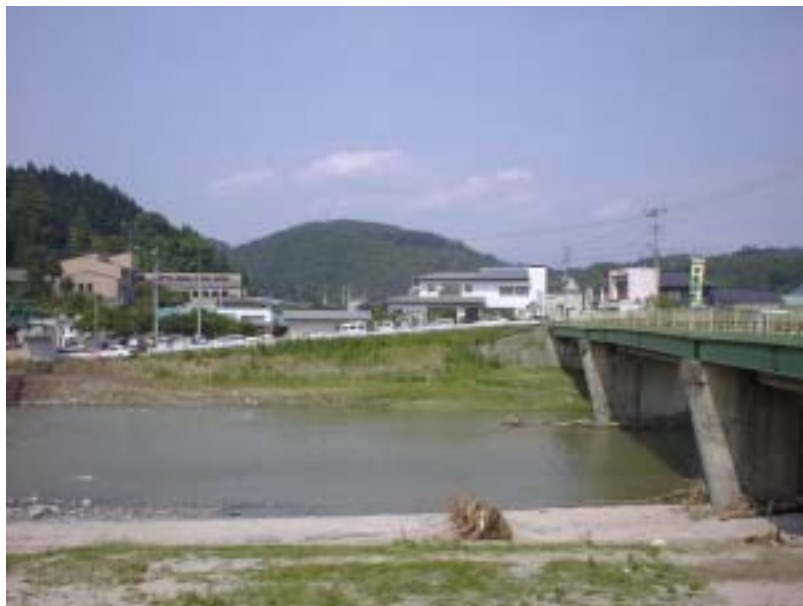
写真 5 東山町役場付近の砂鉄川

左奥の茶色の建物が役場。護岸が左に向かって下がっており、左側はほぼ無堤状態。ここから水が流れ込んだ模様。

これらの地点からの越流によって被害が生じたものと思われる(写真 5)。この付近では、小渓流沿いなどで土砂流出や斜面崩壊はいくつか確認されたが、いずれも規模が小さく、居住地区に数万 m^3 規模の土砂流出があるような事例は、現地を見た限りでは確認されなかった(写真 7)。

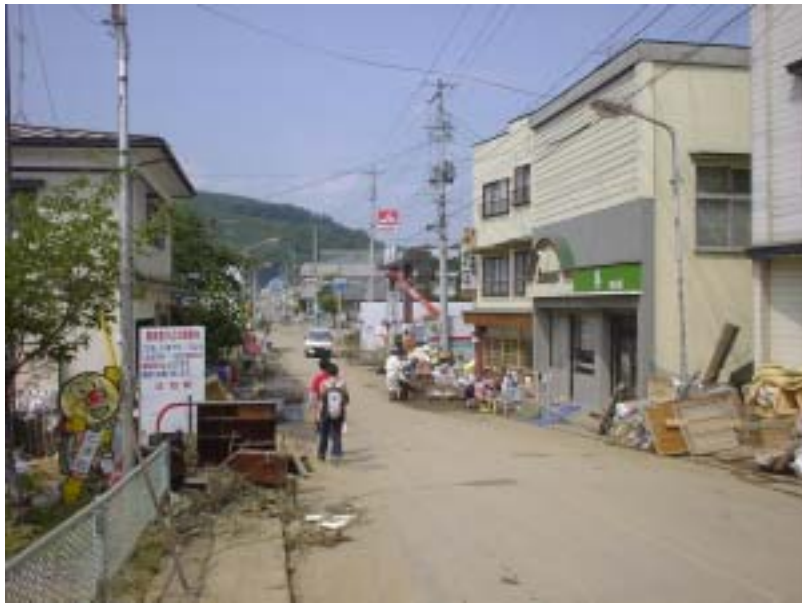
写真 6 東山町役場付近

多量の災害ゴミで道路が狭くなっている．泥の堆積が多く，車が通行するとほこりが多量に舞い上がる．

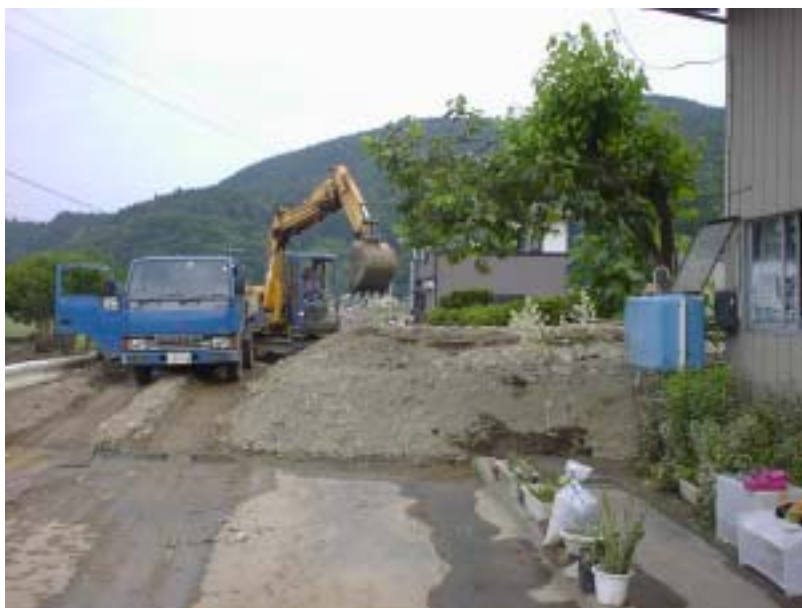
写真 7 川崎村布佐付近で見られた土砂流出

土砂流出はあまり目立たず，ほとんどはこの程度の規模であった．
