タイムスタンプデータによる津波到達直前の陸前高田市内の状況推定

静岡大学防災総合センター
牛山素行・横幕早季
disaster-i.net

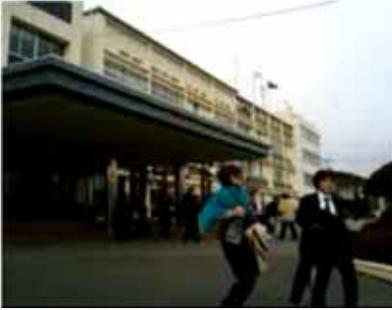
A氏Ustream動画

- USATREMでは中継開始時刻は直接記録されない
- 中継開始をtwitter告知→15:24
- 動画開始時刻15:24頃と推定.

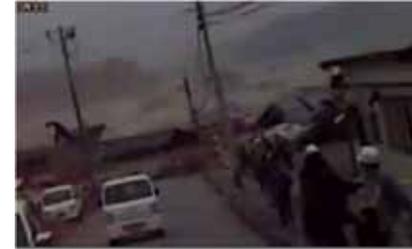
B氏youtube動画

- 撮影開始時刻表記なし
- A氏動画と時間的に一部重複. 防災無線が聞き取れるので, 放送内容重複時刻とA氏動画の開始時刻を元に, 開始時刻15:21頃と推定.

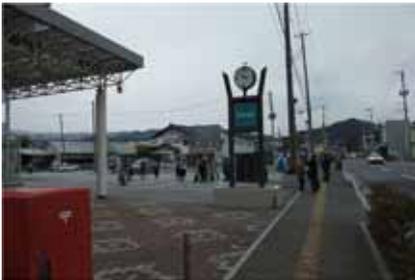
A氏デジカメ画像

- A氏地震は時刻のズレを未確認
- 「マイヤ陸前高田店」の屋外型時計の写真. 示時14:52で, 記録時刻も14:52
- 時計機種の確認により, この時計は自動時刻合わせ仕様ではないが, 太陽電池駆動のため地震による停電で停止の可能性低.
- 異なる複数の時計が同程度ずれている可能性は低いと思われる, A氏デジカメ時計は概ね正確と判断.

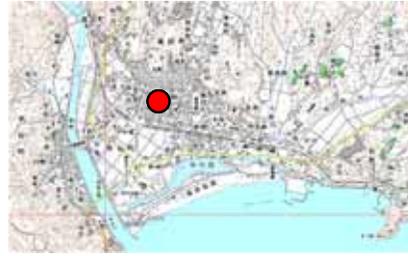
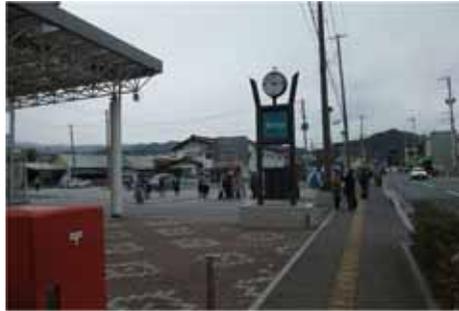
1452 高田町マイヤ高田店

- 駐車場に車は3台のみ。従業員らしき人17~18名が集まっている。
- 高田街道歩道に従業員でない人2名が立ち話。2名が歩行中。
- 駅前通りとの交差点は信号消灯し、6台程度停車。東行車線は5台程度が走行中

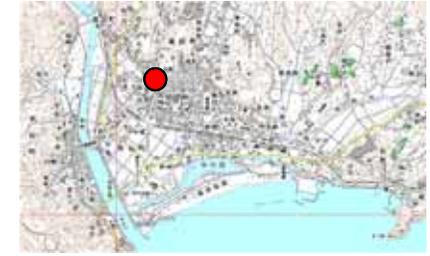
1505 高田町

- 陸前高田市デイサービスセンター「はまなすの家」、職員4名、来所者5~6名が屋外にいる。
- 同所では少なくとも6名が生存(避難者名簿に記載有り)

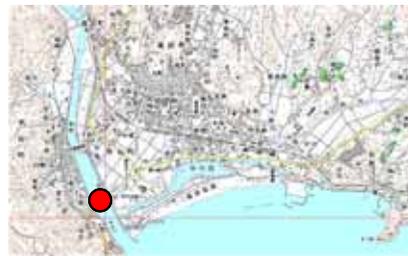
1509 気仙大橋

- 気仙大橋から海側。潮が引き、気仙川河口付近で河床が見える状態

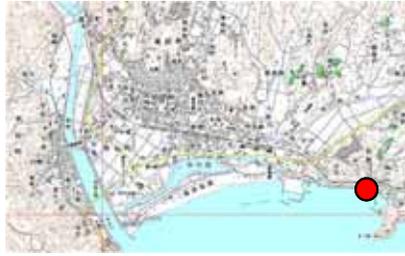
1523 米崎漁港に津波到達

- 米崎漁港内に津波到達, 消防団避難行動開始
- 防災無線「ただいま大津波警報が発表されています.市内各地で津波が押し寄せています. 沿岸住民, 海岸付近にいる人は, 直ちに高台に避難してください。」

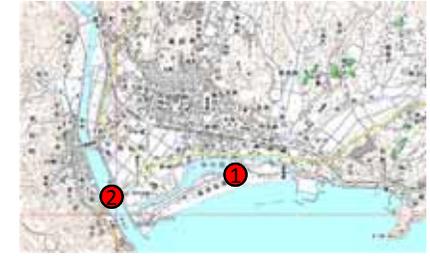
1524 津波越流開始

1. 高田松原第二球場 陸閘付近で堤防越流開始
2. 気仙大橋, 橋桁高さまで津波到達

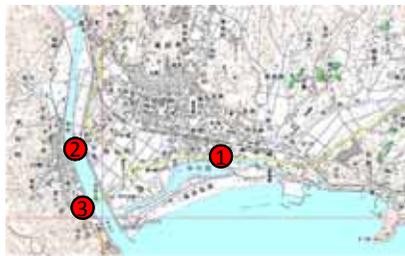
1525 津波内陸部に遡上開始

1. 高田松原東, 国道45号に津波到達
2. 姉齒橋, 橋桁高さまで津波到達
3. 気仙大橋西詰め堤防を津波越流

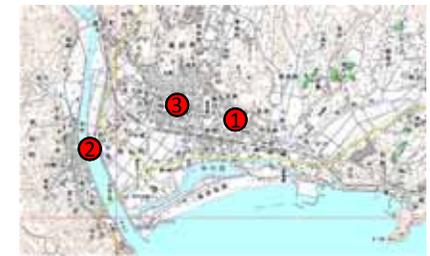
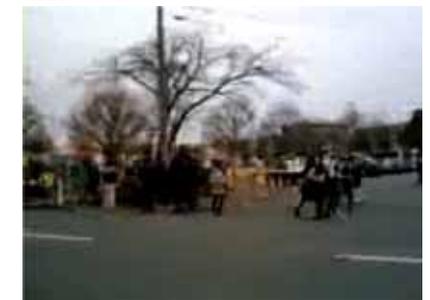
1525 人の動き

1. ロータス高田付近で車から出入りする人数名
2. 姉齒橋東詰に3名, 西詰に1名
3. 市役所前には数十人規模の人

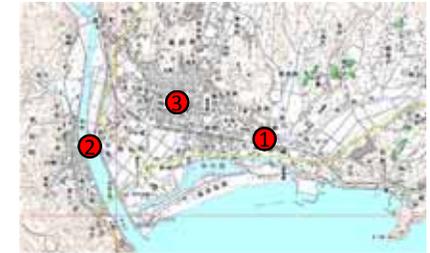
1526 姉齒橋流失・市役所付近の避難

1. リプル, コメリ北側付近まで津波到達
2. 姉齒橋西側2連流失, 姉齒橋東詰越流
3. 市役所屋上方面から「津波が来てる」といった叫び声, 呼応して公園, 市役所前広場, 道路などから数十人規模の人が市民会館・市役所内に駆け足で移動.

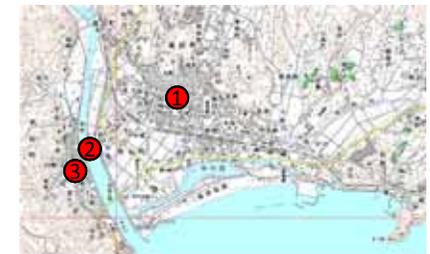
1527 市役所付近に津波到達

1. 市役所に津波到達, 市民会館前駐車場, 市役所前道路に人影無し.
2. 姉齒橋の全橋桁流失
3. 気仙町・町・町裏付近で家屋が流失し始めた模様

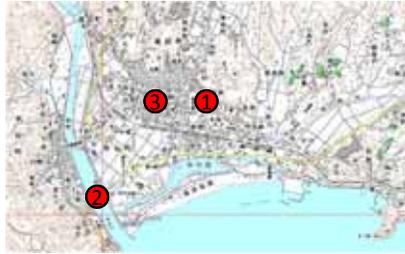
1528 市街全域ほぼ津波到達

1. 高田高校, 市民体育館に津波到達.
2. 気仙大橋流失
3. 市民会館3階まで水没

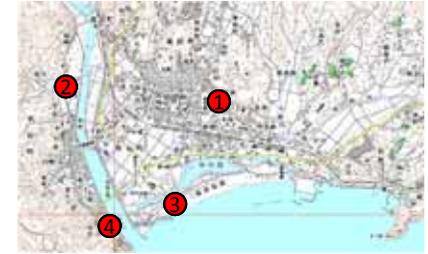
1529 高田町津波浸水深10m以上

1. 高田高校南側はほぼ水面しか見えない.
2. 気仙町中井に津波到達.
3. 高田松原の松林, ほぼ無くなる.
4. 気仙中は3階屋上を津波が越える.

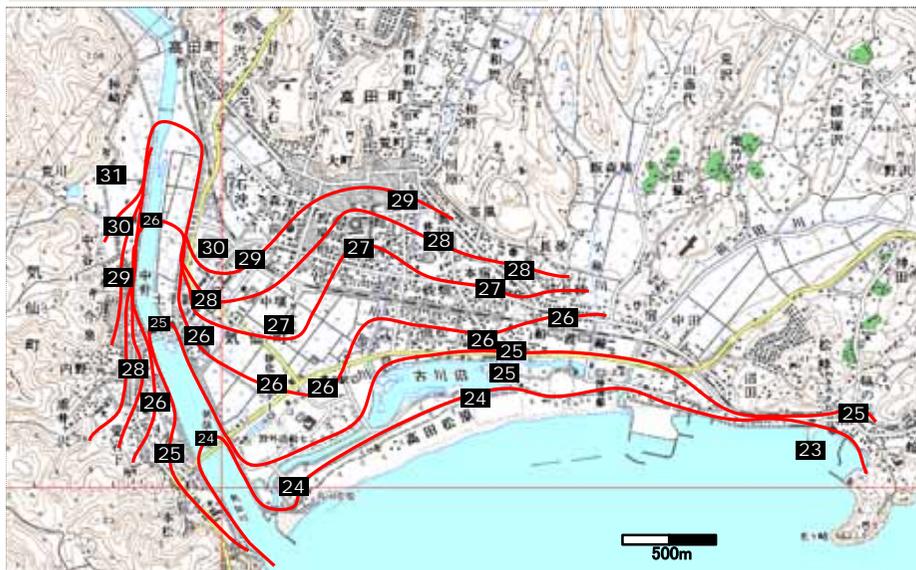
動画等から推測した陸前高田市の津波到達時刻
静岡大学防災総合センター 牛山素行

数字は15時を省略した分。例:23→15時23分

- タイムスタンプ付き画像データの収集、解析により、様々な記録が失われた被災地でも、被災状況をかなり詳しく再現できることが確認された。
 - 陸前高田では越流開始から3,4分で市街地全域到達
 - 海岸線に平行して侵入していない。気仙川左岸はやや到達が遅れる
- 聞き取り調査や調査票調査などの、人の記憶に頼る調査では時刻などの客観性の確保に限界があるが、このような時刻情報を併用することによって、聞き取り調査などの質の向上に寄与することが期待される。

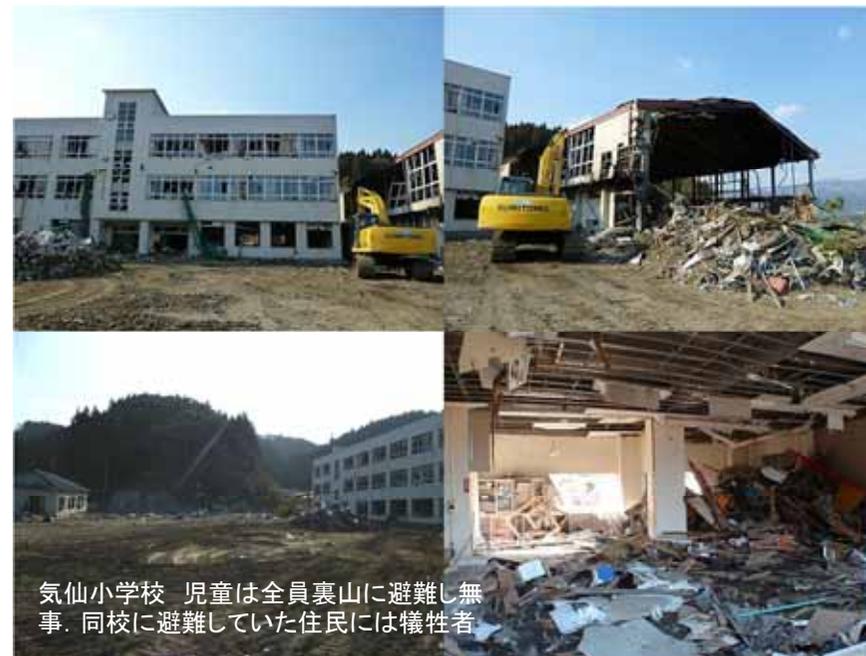
気仙小学校 児童は全員裏山に避難し無事。同校に避難していた住民には犠牲者

- 児童らは校庭に避難し、その後裏山へ
 - 裏山避難のきっかけ2説
 - 防災無線で津波が堤防を越えたと聞いた
 - 津波が迫るのが見えた
- 防災無線が津波越流を告げたのは1525頃、気仙小付近への津波到達は1527～28頃
- 裏山への二次的避難は2分程度の間判断、実施されたと推定できる

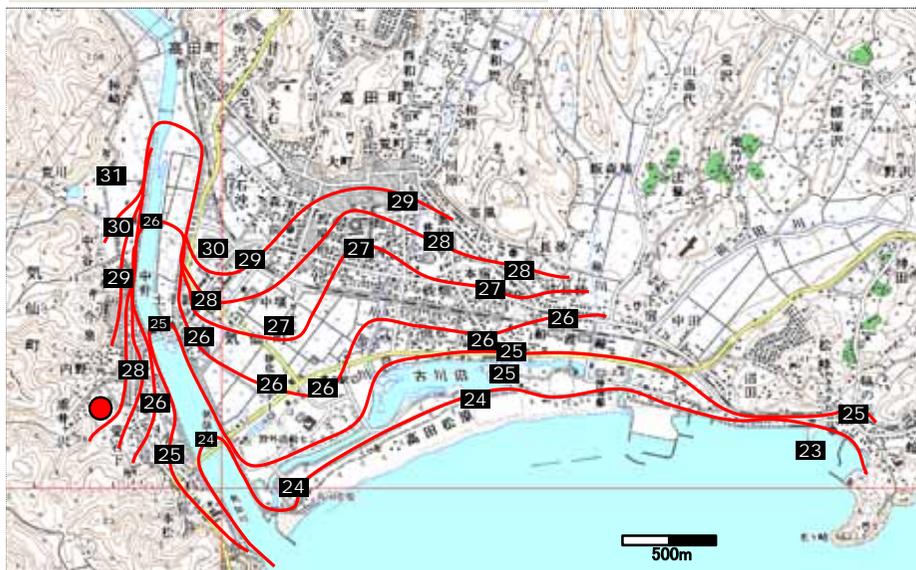
動画等から推測した陸前高田市の津波到達時刻
静岡大学防災総合センター 牛山素行

数字は15時を省略した分。例:23→15時23分

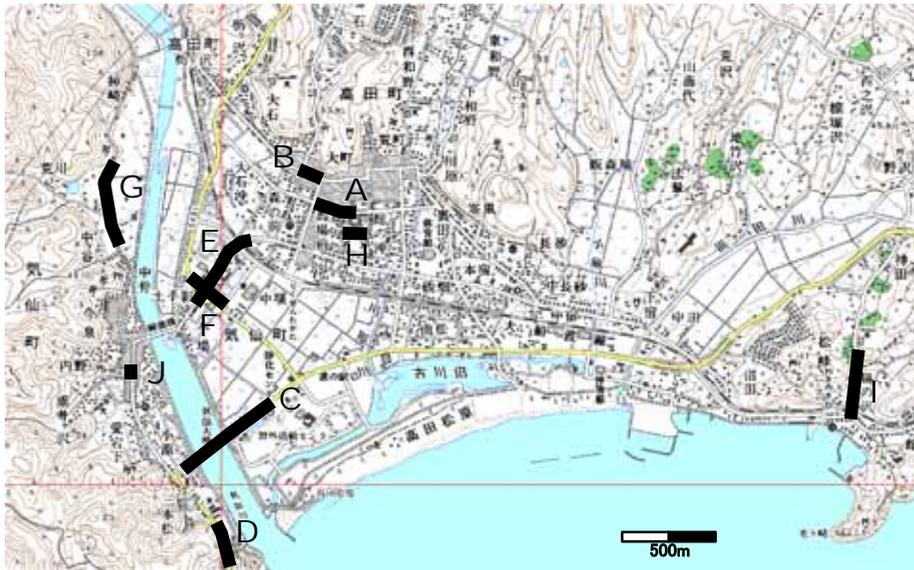
動画等から津波到達直前の道路通行状況を確認できる区間(陸前高田市)
 静岡大学防災総合センター 牛山素行

- 縦線ハッチング時間帯の通行状況を確認可能。
- 「車数台以上が車間を詰めて停止または続行運転している状況」を仮に「渋滞」と定義した場合に、渋滞が確認できた区間、時間帯を黒塗り
- *1は、当該区間がこの時刻以降津波に覆われ物理的に通行不可能となったことが確認されたことを意味する。
