## 2001年の日本の豪雨災害

牛山素行 USHIYAMA Motoyuki

正会員 博士(農) 東北大学大学院工学研究科附属災害制御研究センター

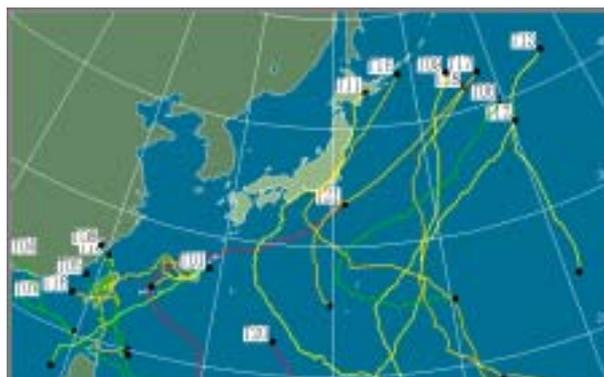
図1 2001年の台風の経路  
日本気象協会 MICOS 端末により作成

2001年も日本の各地で豪雨災害が発生した。特に、8月下旬から9月にかけては、短期間に台風11号、15号が本州中部～北海道にかけて接近・通過し(図1)、秋雨前線の活動も活発化させるなどした<sup>1)</sup>。このため、豪雨災害が多発したような印象も持たれるが、幸い被害については、近年発生した1998年南東北・北関東豪雨(那須豪雨)、1999年広島豪雨、2000年東海豪雨のような、数十人規模の死者・行方不明者を生じたり、広範囲に多数の被害を生じるような事態には至らなかった(表1)。ここでは、筆者が情報収集した2001年の主要豪雨災害3事例を概観するとともに、本年の全国的な降水量記録の特徴について簡単に報告する。

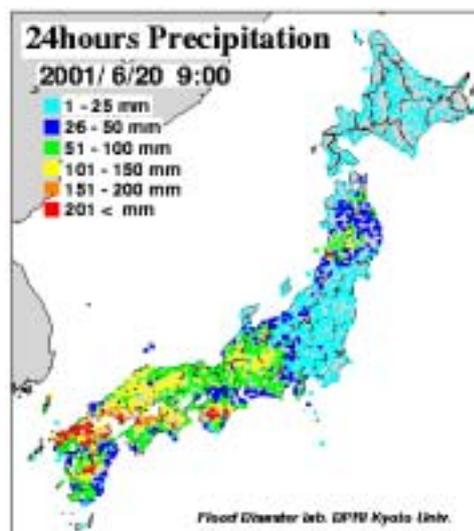
図2 2001年6月19日9時～20日9時の24時間降水量分布  
筆者らが整備しているリアルタイム豪雨表示システムによって作成

九州北部(特に筑豊地区)、愛媛県、和歌山県北部(高野山周辺)などが多雨域の中心で(図2)、気象庁 AMeDAS 観測所の6月19日～20日の積算降水量は高野山(和歌山)312mm、松山(愛媛)263mm、添田(福岡)333mm などとなった。19日の日降水量は添田など九州北部を中心に6ヶ所で AMeDAS 観測開始(1979年)以来の最大値を記録したが、1時間降水量は最大値を更新した観測所はなかった。

筆者らは、日本気象協会との共同研究として、「リアルタイム豪雨表示システム」の開発・実験的公開を2001年4月より行っている。これは、従来からある降水量等の実況値ばかりでなく、これまでにどの程度の雨が降り、かつその雨は、各観測所で過去に記録された豪雨に比べどの程度大きい(あるいは小さい)かを容易に把握できることなどを特徴とした Web ページである。i モード等の携帯電話からも参照できる。本文で用いた図2, 4, 6は、同システムによって自動的に作成されている図である。同システムのトップページ参照回数は、台風11号接近時の8月21日には3078回、台風15号接近時の9月10日には1986回、全ファイル参照回数は約21000回を数えた。また、本報告で触れたいいくつかの災害事例に関しては筆者のホームページでも詳しく触れている。今後もより有用な豪雨防災情報の整備を推進したいと考えている。

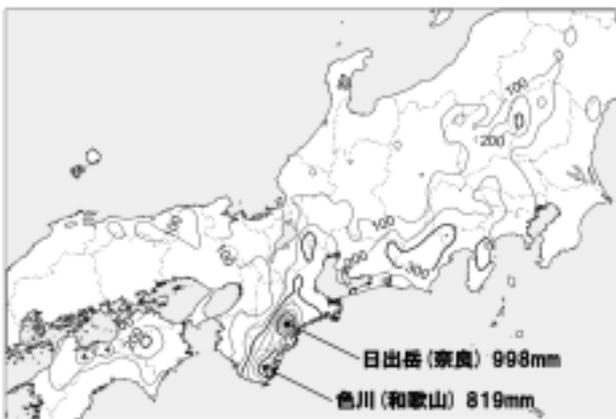
図3 2001年8月19日0時～22日13時までの積算降水量分布  
気象庁AMeDAS観測所観測値を元に筆者が作成

8月19日～23日にかけて台風11号が日本の太平洋岸を縦断した。紀伊半島への上陸時の中心気圧は970hPa, 最大風速30m/s, 強風(15m/s以上)半径約500kmと、大きさや強さで見ると特筆されるようなものではなかったが、紀伊半島から関東地方に移動するまでに24時間以上を要するなど、日本付近を通過する台風としては非常に速度が遅かったことが特徴である。この結果、紀伊半島を中心に総降水量1000mm前後の多量の降水量が記録された(図3)。最も豪雨の集中した8月21日には紀伊半島南部を中心に全国8ヶ所のAMeDAS観測所で、1979年の観測開始以来の最大日降水量を記録した(図4)。同日の降水量は、和歌山県南部の西川で597mm, 色川672mmなどとなっている。1901年以降の和歌山・奈良県内の日降水量記録(気象官署以外含む)で、これらに匹敵する記録は今のところ確認できておらず、日降水量程度の継続時間においては紀伊半島南部における過去100年間の最大規模豪雨であった可能性が高い。ただし、1時間降水量は色川で最大63mmなどで(図5)、これは同観測所の1979年以降の上位3位以内にも達しない程度の記録である。すなわち、短時間降水量についてはさほど強くなかったと言える。

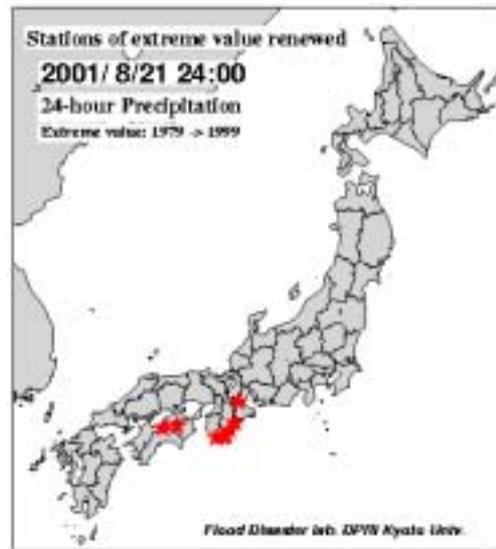
図4 8月21日の日降水量が1979年以降の最大値を更新したAMeDAS観測所(印)分布図

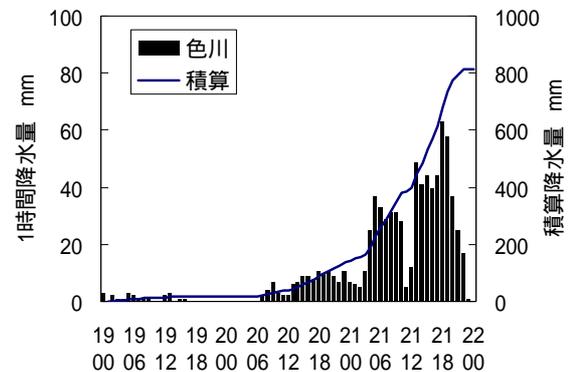
図5 色川(和歌山県)の2001年8月19～21日の降水量推移

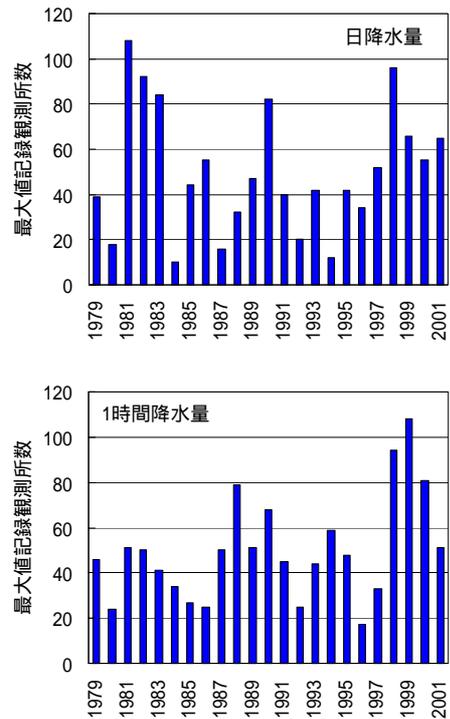
図8 気象庁 AMeDAS 観測所の年別最大値記録観測所数。2001年は9月末現在。図8も同。

気象庁 AMeDAS 観測所で、1979年の観測開始以降20年以上の連続した記録が残っている観測所1151ヶ所のうち、2001年(9月末まで)に日降水量の最大値を更新したのは61ヶ所、1時間降水量では同44ヶ所である。年別の最大値記録観測所数の推移を見ると図8のようになる。記録更新観測所数は年平均50ヶ所になるので(1151ヶ所/23年間)、日降水量については、1997年以降記録更新観測所がやや多い傾向が続いている。本年もその傾向は続いているが、1998年のように突出してはいない。1時間降水量については、1998~2000年にかけて記録更新観測所が多かったが、本年は1979年以降の平均に近い観測所数であった。

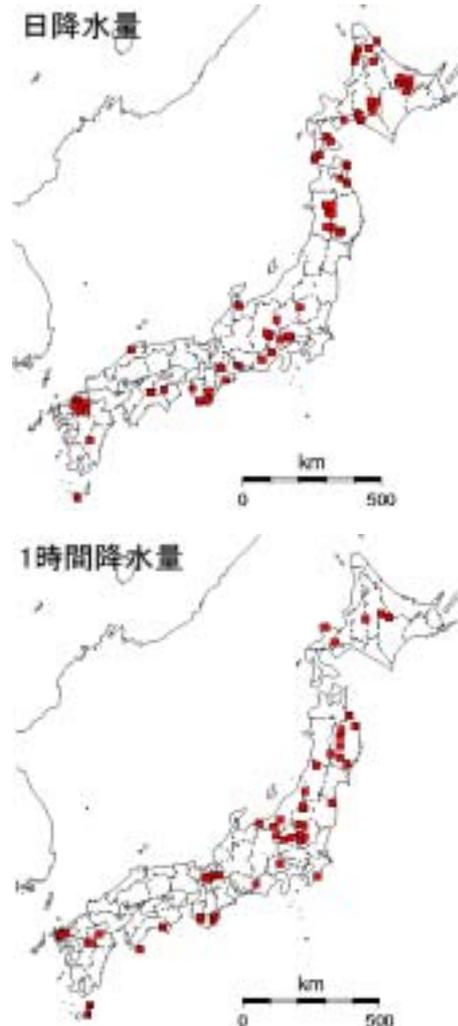
図9 2001年に1979年以降の最大値を更新した観測所分布図

2001年に最大値を更新した観測所の分布を見ると図9のようになる。日降水量の最大値を更新した観測所と、1時間降水量の最大値を更新した観測所はほとんど重複していないことがわかる。2.で紹介した事例でも触れたが、本年の豪雨は、多地点で日降水量・短時間降水量双方が従来の記録を上回るような事例が発生しなかった。比較的被害が少なく抑えられたのは、これも理由の一つかもしれない。
