タイムスタンプデータによる津波到達直前の陸前高田市内の状況の推定

Estimation of situation in Rikuzentakata city
just before tsunami attack based on time stamp data

Motoyuki USHIYAMA * and Saki YOKOMAKU *

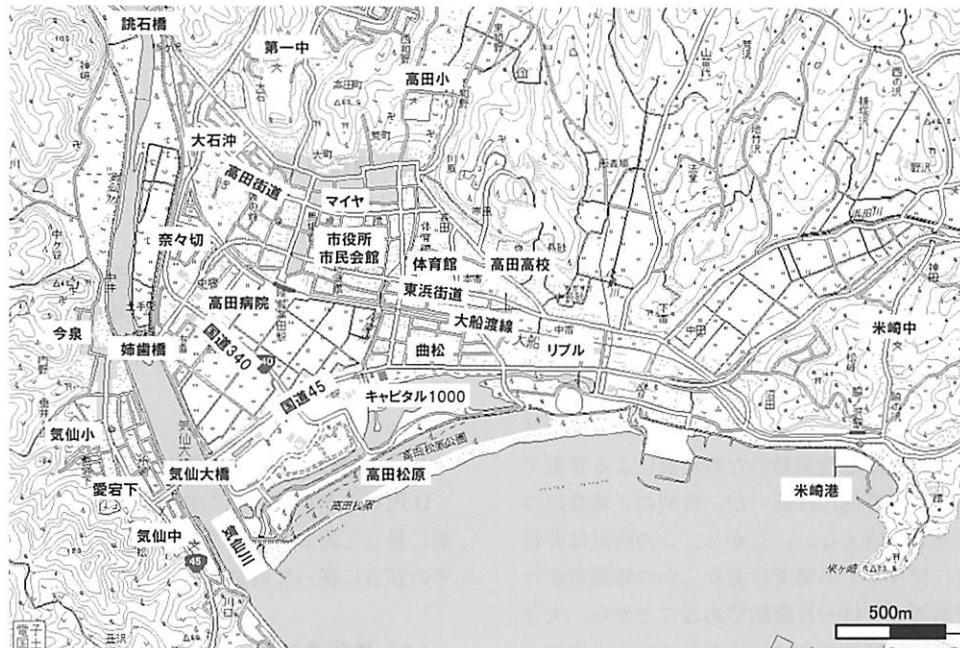
図1 陸前高田市中心部略図。背景図は電子国土による、以下同じ。

調査対象地は、岩手県陸前高田市中心部にあたる、同市高田町および気仙町付近とした。主な地名、施設名を略図として図1に示す。本地域は、東日本大震災における市町村別死者・行方不明者数（1,939人）全国2位、浸水域の人口に対する死者・行方不明者数の比（11.65%）全国2位など（総務省消防庁、2011；牛山・横幕、2011）、甚大な被害を受けた本災害の代表的な地域である。また、筆者が從来から同市気仙町を中心に災害意識などの調査をしており、さまざまな情報を得やすかったことから、調査対象地域とした。

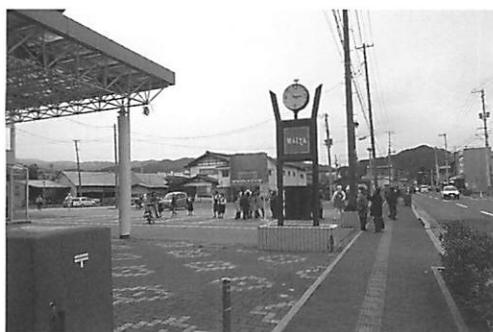
写真 1 14:52頃マイヤ高田店前、A 氏撮影。

A 氏は USTREAM とは別に、デジタルカメラによる写真及び動画も撮影している。このカメラの時刻のずれについて A 氏は特に確認していない。A 氏が撮影した画像の中に、陸前高田市のショッピングセンター「マイヤ陸前高田店」の駐車場を撮影したものがあり、この中に同店の屋外型時計が写っている（写真 1）。この時計の示す時刻が 14:52 であり、画像の記録時刻も 14:52 であった。この時計は、形状から判断したところ、松下電工株式会社の両面ポール型太陽電池時計 TC715 であり、時刻合わせが自動で行われる仕様のものではなかった。太陽電池駆動のため地震による停電で停止している可能性は低いが、時刻の正確性については何とも言えない。しかし、この時計は非常に人目に付きやすい場所にあり、かつ管理者がマイヤであることは一目瞭然であることから、大きくずれていれば管理者に連絡がなされた可能性が高いと思われる。また、異なる複数の時計がたまたま同程度の時刻のずれを生じている可能性は低いと思われることから、A 氏のデジタルカメラの時計は概ね正確な時刻に設定されていたものと判断した。

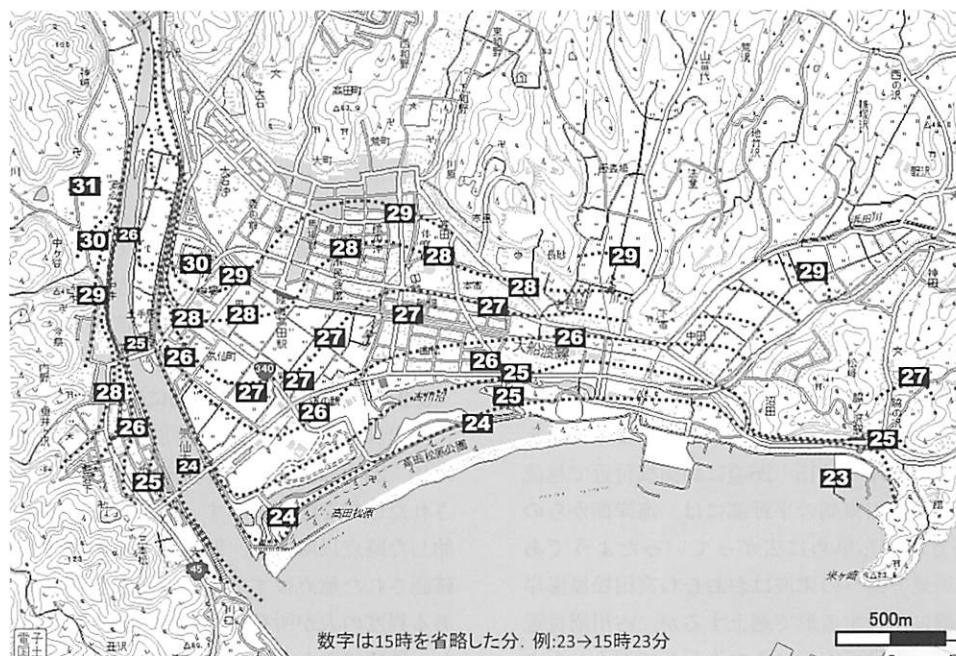
結果を図2に示す。また、参考のため国土地理院（2011）が公開している津波浸水区域図を図3に示す。ここで「津波到達」とは、画像上で津波の先端部があきらかにその地点に到達していることを読み取ることができた状態を示し、図中の数字は津波到達が確認できた位置に表記してある。したがって、陸上部においてはその地点に津波が週上した事を読み取っているが、河川や海面部では、潮位記録に現れる本来の意味での津波の第一波の到達を読み取ることはできない。河川（気仙川）内にも到達時刻を示しているが、これは水面に明確な段差が読み取れる状態になった時刻を示している。なお、等高線は、これらの位置をもとに津波到達範囲を概略で示したものであり、厳密なものではない。

図2 推定した津波到達範囲概略図と時刻（15時**分）

入手した写真の中では15:09に気仙川河口付近で潮が引いている様子が読み取れるが、これ以外には陸上部に津波が週上する以前の時点での「引き波」に関する画像は得られていない。図2に示した津波の到達は、いずれも明瞭な「押し波」である。

陸前高田市の海岸付近に津波が到達したのは15:23~15:24頃のようである。図中で明瞭に海岸付近への津波到達が確認できるのは、15:23頃の米崎港岸壁付近への到達である。気仙川河口部を撮影した画像は海岸線付近が不明瞭でよく見えない。図2では高田松原西端部への津波到達を15:24としているが、これはこの付近の防潮堤を津波が明らかに越えていることが読み取れる時刻であり、激しい押し波が到達した時刻はもう少し早かったと思われる。到達した津波はまず気仙川河道内を北上する。気仙川からは15:25頃に気仙大橋付近の右岸で越流が始まり、愛宕下~今泉方面に浸水が広がっていく。同時刻に気仙中学校校庭東側の堤防は早くも損壊したように見える。気仙川左岸では15:26頃に姉歯橋付近で越流するが、気仙川東側の平野部には、海岸側からの津波の方が少し早めに広がっていったようである。市街地方面への津波はおおむね高田松原海岸の海岸線に平行する形で遡上するが、古川沼付近を中心に、市役所方面にやや先行して進入したようである。市役所付近への津波到達は15:28頃。

気仙川には図中の範囲では、下流側から気仙大橋、姉歯橋、跳石橋と3つの橋があったが、すべて津波により流失している。まず姉歯橋が15:26~15:27にかけて流失、気仙大橋は15:28に流失した。跳石橋については不明である。高田松原海岸の砂丘上には数万本の松林が存在したが、これらは15:28~15:29頃にはほぼ流失した。

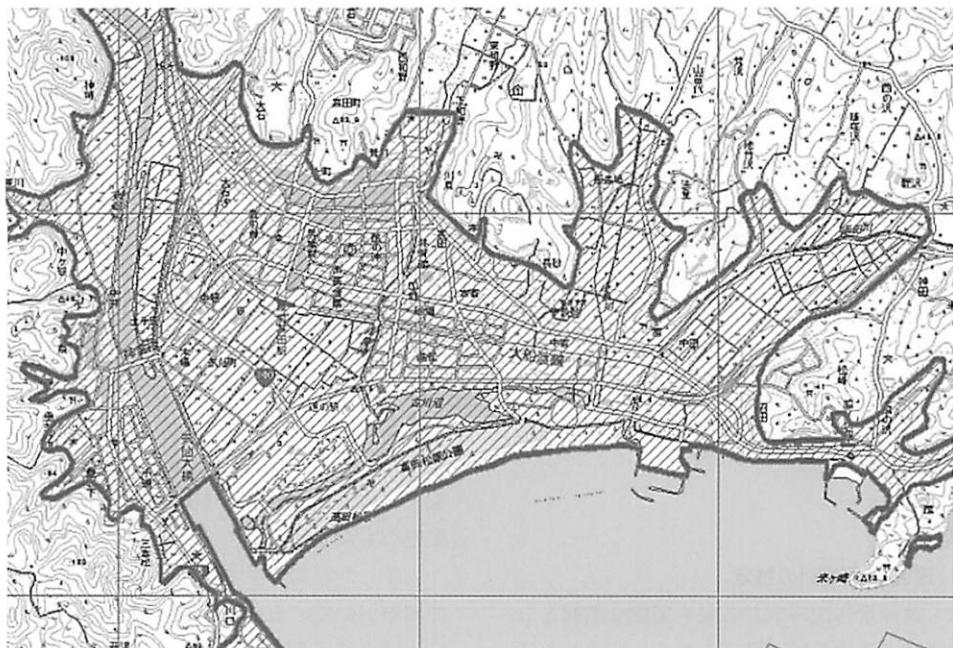
図3 国土地理院による津波浸水区域図

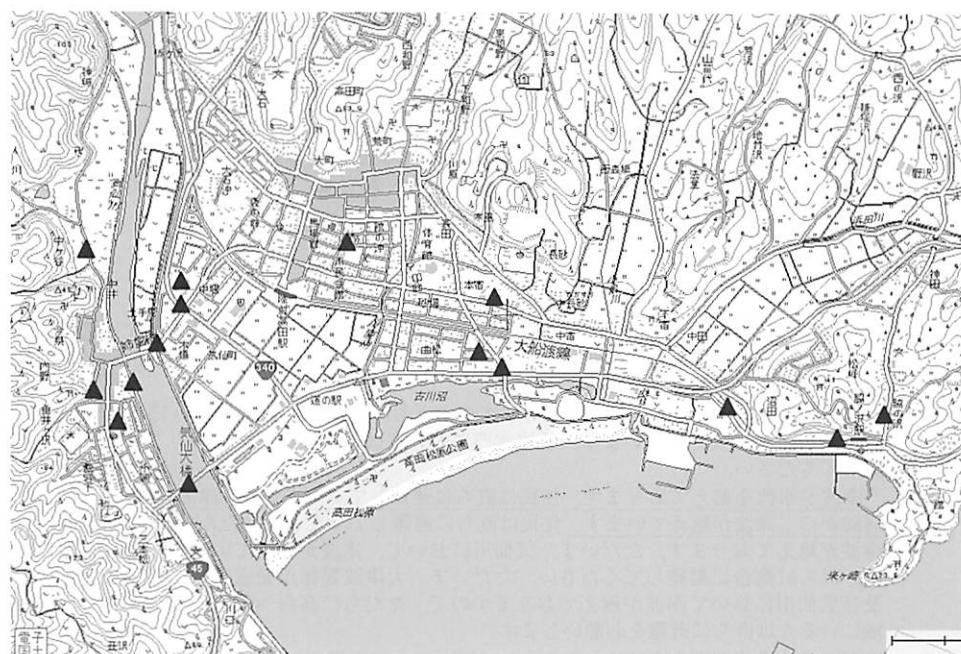
海岸部に津波が到達し、防潮堤を越流しはじめた15:24頃以降に、歩行者や移動する車両が確認された位置を図4に示す。津波が陸上部を遡上開始した時点以降でも、低地部（この図で人や車が確認された地点はすべて津波浸水想定区域内）にある程度の人が所在していたと読み取れる。ただし、確認できた人や車の数は市役所付近を除いてほぼ1~2人あるいは1~2台であり、国道45号

図4 海岸付近への津波到達（15:24頃）以降に人や車の移動が確認された場所

線、国道340号線などの幹線道路にはほとんど車も人もいない状態であった。岩手県（2005）によれば、国道45号線の陸前高田市高田町曲松では平日昼間12時間の自動車交通量が10937台で、仮に1分当たりの平均とすると15台となる。国道340号線陸前高田市高田町奈々切では同5270台、7台となる。今回得られた画像では、これら国道を1分当たり数枚撮影している画像もあるが、その中では通行車両がほとんど確認できないケースが多く、これは交通量調査の結果から考えると日常的な状況とは思えない。少なくとも海岸近くの低地部では、早期に積極的な避難行動がとられていたことが伺える。

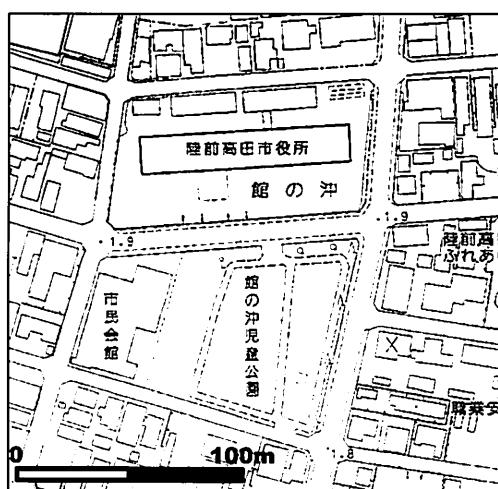
図5 陸前高田市役所付近略図。陸前高田市都市計画図に加筆。

きる。陸前高田市役所の南側には市民会館があり（図5）、一次避難所に指定されていた。なお、市役所は避難所には指定されていなかった。15:25頃には、市役所前の駐車場、道路、市民会館の駐車場に、数十人規模の人が所在しているのが確認できる。この時点では人々は立ち止まる、あちこ

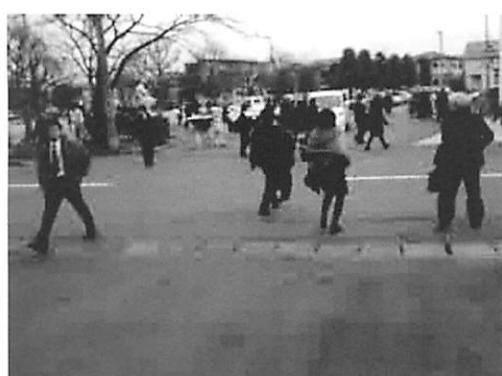
写真2 15:26頃市民会館前。A氏撮影の動画から。

ちへ行き来するなどしており、一定の行動は示していない。市役所敷地内、市民会館東側の駐車場はほぼ満車だが、市役所・市民会館間の道路を走る車は、動画で確認できる約1分間に3台だった。15:25の時点ですでに防災無線は津波が週上しつつあることを伝えているが、それに呼応した動きは見られない。しかし、15:26頃に、市役所屋上方面から「津波が来ている」と地上にいる人々に呼びかける声が聞こえ始めた。この時点ですでに屋上に上がっていた人々が津波を見て声を上げたようである。また、同時期に防災無線も少し口調が変わり、これらに呼応するかのように人々が市民会館内、あるいは市役所内に向けて動き始める(写真2)。動画が不明瞭で数のカウントはできないが、市民会館の方に向かった人の方が多いように見える。情報源Aの撮影者も、市役所屋上からの声を聞いて撮影を中断し市役所屋上に向かったとのことである。

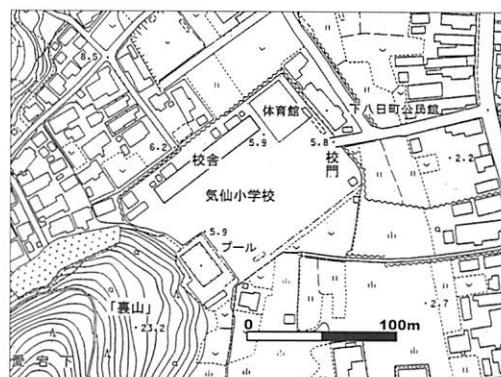
図6 気仙小学校付近略図。陸前高田市都市計画図に加筆。

陸前高田市気仙町今泉の気仙小学校(図6, 写真4)は、今泉地区に11カ所ある津波対応の一次

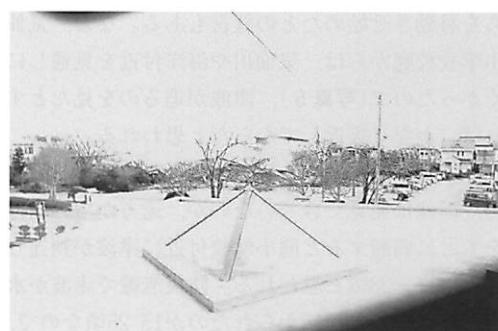
写真3 15:28頃市役所2階より、館の沖児童公園に進入する津波。A氏撮影。

15:28頃に市役所前の館の沖児童公園に津波が侵入する瞬間の画像が複数あるが(写真3)，この画像で見る限り、数分前の動画で多数の人がいた市役所前の道路にはすでに人も車も全く見られない。津波到達直前1~2分の間に、人々は積極的な避難行動を示したものと思われる。ただし、市民会館は最上階3階まで、市役所(一部4階)は3階まで津波が到達し、いずれの建物内でも多数の犠牲者を生じた。

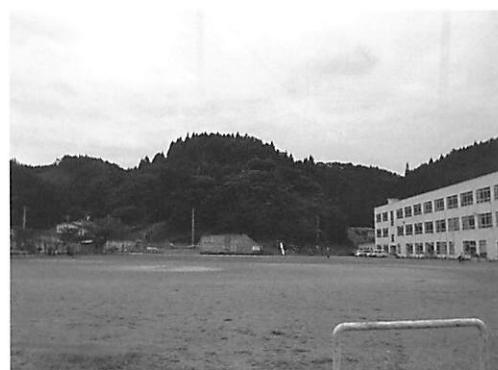
写真4 災害前の気仙小学校校庭と裏山。2008年8月22日牛山撮影。

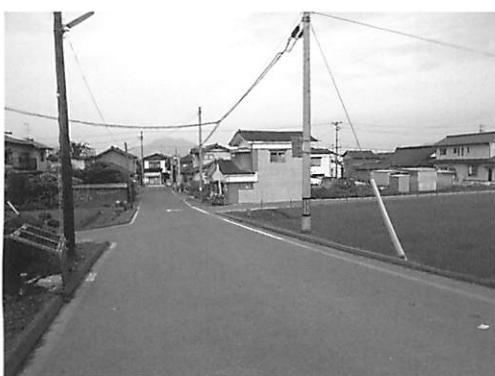
写真5 災害前の気仙小学校校庭から東方を見る。気仙川の堤防や海は見えない。2008年7月18日牛山撮影。

避難所のうち最大の面積を持つ避難所であり、少なくとも80人以上の住民や、隣接地にある今泉保育所の園児・職員らが校庭に避難していた（9月10日付朝日新聞）。また、揺れが激しかったことから、気仙小学校の児童（92人）・教職員も建物内に待機せず、校庭に集まっていた。その後、津波到達直前に一部住民および児童らは、危険を察知して校庭西側の裏山に移動し、小学校、保育所の児童・園児・教職員は全員が助かったが、避難していた住民には数十人規模の犠牲者が出了。今泉地区自主防災協議会会長、同副会長もこの場所で避難誘導中に亡くなっている。校庭から裏山への移動のきっかけについては明確なことはわからぬいが、4月9日付岩手日報によれば、防災無線で津波が堤防を越えたことを聞いた教師らが誘導を始めたとのことである。また、筆者の聞き取りでは、津波が迫るのを見た住民が声を上げて児童らを移動させ始めたとの証言もある。なお、気仙小学校校庭からは、気仙川や海岸付近を見通しにくかったので（写真5）、津波が迫るのを見たとすれば、かなり接近してからだと思われる。
