平成25年7月山口・島根の豪雨による災害の特徴

牛山 素行*

Characteristics of Yamaguchi and Shimane heavy rainfall disaster in July 2013

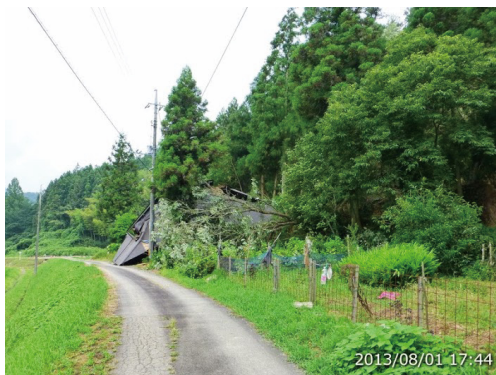
本事例における死者・行方不明者は4名で、遭難場所は津和野町1名、萩市3名である(写真1、写真2)。両市町と同様に豪雨に見舞われた山口市内では死者・行方不明者は生じなかったが、JR山口線地福—徳佐間の阿武川に架かる橋梁3カ所が流失し、その周辺では住家の損壊を伴う激しい洪水に見舞われた(図6)。

写真1 萩市上小川東分の斜面崩壊による家屋倒壊で1名が死亡した現場

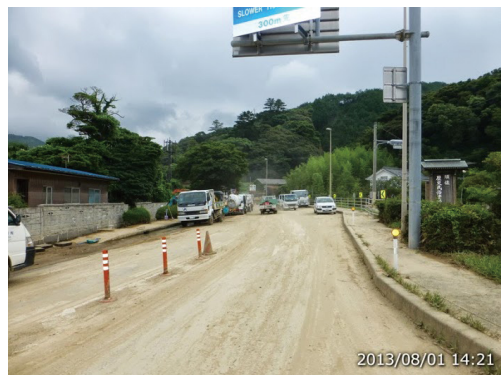
写真2 萩市須佐で運転中に遭難したと思われる車が発見された場所。付近の浸水深は1 m以上。
