# 平成23年7月新潟・福島豪雨による 災害の特徴

## Characteristics of Niigata and Fukushima Heavy Rainfall Disaster in July 2011

A heavy rainfall caused by a stationary front occurred in Central Japan from July 27 to 30, 2011. A 921-mm, 72-hour precipitation was recorded at Kasabori-dam in Niigata prefecture. Based on data from Japan Meteorological Agency, the highest 1-hour precipitation records since 1979 were revised at 9 observatories, the highest 24-hour precipitation records were revised at 7 observatories, and the highest 48-hour precipitation records were revised at 19 observatories as a result of this rainfall. Due to this heavy rainfall, 133 houses were destroyed and 9225 houses were inundated (GLIDE: FL-2011-000097-PN). In total, 6 persons were killed or missing in 2 prefectures: 5 in Niigata prefecture, 1 in Fukushima. Of these deaths, 5 were attributable to flood. Heavy rainfall disaster has occurred in Niigata Prefecture also in July 2004. Although precipitation had more recent heavy rainfall event, damage had more the heavy rainfall event in 2004.

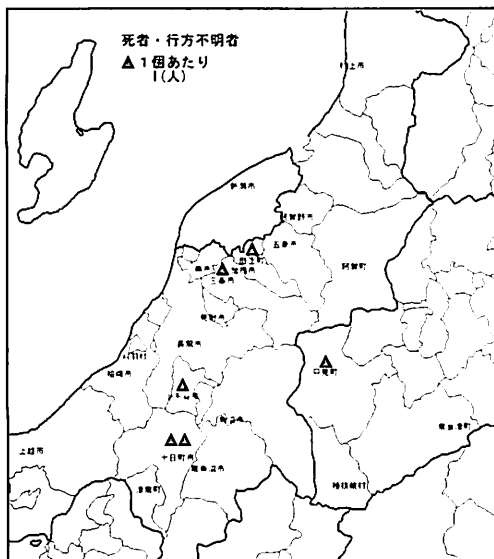
家屋被害と同様に市町村別死者・行方不明者数の分布図を作成すると図7となる。これらの遭難者の遭難状況を、報道記事を元に、筆者がこれまでに行った豪雨災害の遭難者に関する研究(たとえば牛山・高柳, 2010)と同様な方法で分類した。

図7 市町村別死者・行方不明者数

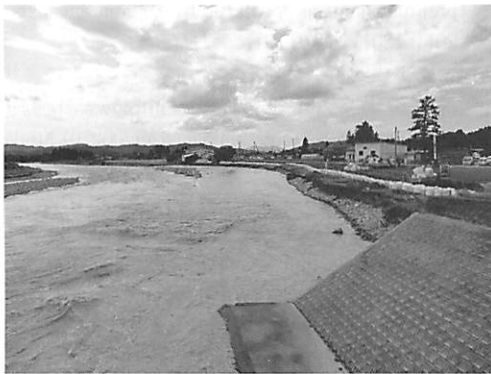
新潟県(2011)によれば、この豪雨により三条市、小千谷市、魚沼市、五泉市、南魚沼市の6河川、9箇所が破堤した。うち4箇所では直接破堤に起因する家屋の浸水は見られなかったが、5箇所では2戸～34戸の浸水家屋が生じた。最も大規模な破堤が生じたのは三条市江口の五十嵐川右岸で(図8)、7月30日05時頃に、長さ約300mに渡る破堤が生じた(写真1)。破堤規模は大きかったが、周囲は住宅密集地でなかったこともあり、破堤箇所付近にあった農業資材関係の工場が損壊したものの、住家の流失は見られなかった。破堤は生じなかったものの、十日町市上川町では、田川が右岸側310m、左岸側290mに渡って護岸欠損し、家屋流失1棟、家屋損壊6棟などの被害を生じた。

写真1 三條市江口の五十嵐川右岸破堤箇所を上流側から。2011年7月31日筆者撮影。

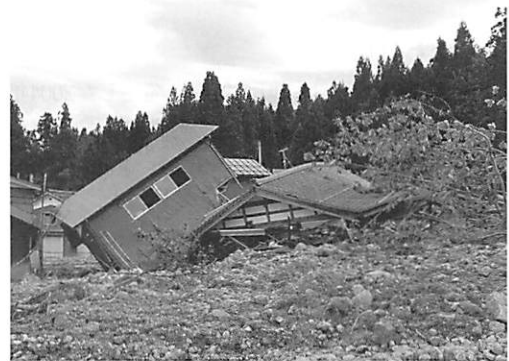
また、新潟県(2011)によると土石流27箇所、がけ崩れ31箇所、地すべり10箇所などの土砂災害が生じている。三条市牛野尾では土石流が発生し、谷出口付近にあった住家2戸が全壊、1戸が一部損壊となった(図9、写真2)。このほか、新

写真2 三條市牛野尾の土石流で全壊した家屋。2011年7月31日筆者撮影。
